Rapport

Conditionering Waalbrug bij Zaltbommel

In opdracht van Ballast-Nedam Infra is dd 9 mei een opname gedaan t.b.v. het 2 jaar conditioneren van de oude verkeersbrug bij Zaltbommel.

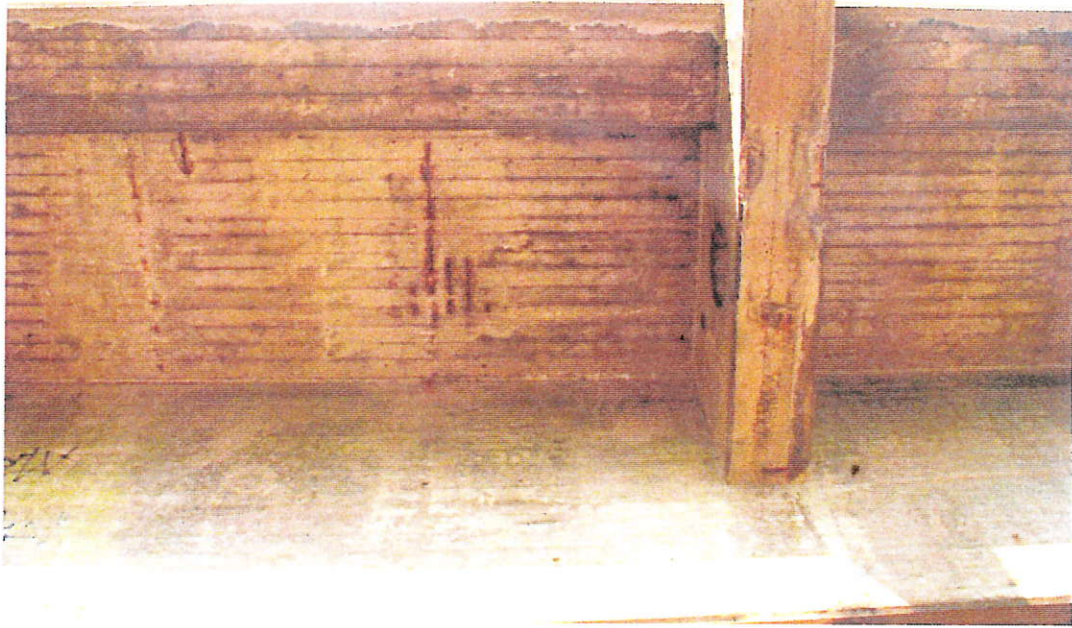
Foto 1

Voor beide aanbruggen (Noord van steunpunt 01 – 03, Zuid van steunpunt 14 – 16) geldt dat er een aantal lokaties zijn waar loszittende schollen beton en blootliggende wapening aanwezig is. Om verdere degradatie te voorkomen wordt geadviseerd om op deze lokaties de loszittende schollen te verwijderen, aan te stralen (Sa 2) met bijvoorbeeld Olivine zand en vervolgens de blootliggende wapening te behandelen met Armatec om verdere corrosie van de wapening te stoppen. Zie foto 1

- Verwijderen loszittende betonschollen onderzijde aanbruggen en vakwerkbrug winterbed en het aanstralen van de blootliggende wapening en behandelen met Armatec om verdergaande corrosie te vertragen.

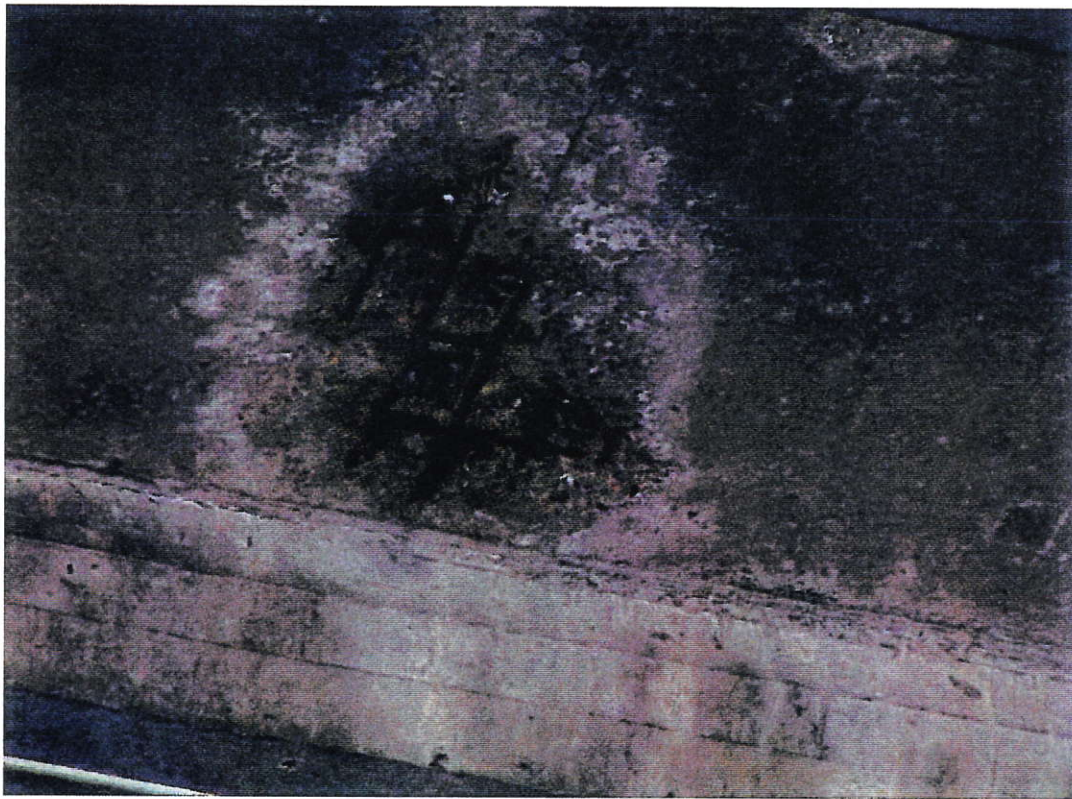
Foto 2

De bruggen over het winterbed vertonen ook op diverse lokaties blootliggende wapening en/of loszittende schollen beton, hier wordt dezelfde behandeling geadviseerd. Zie foto 2
De onderzijde van het dek van de bruggen over het zomerbed is niet zichtbaar, hier zijn reeds maatregelen getroffen door het aanbrengen van een houten platform om te voorkomen dat er betongruis in het water kan vallen. Zie ook bijlage 3.

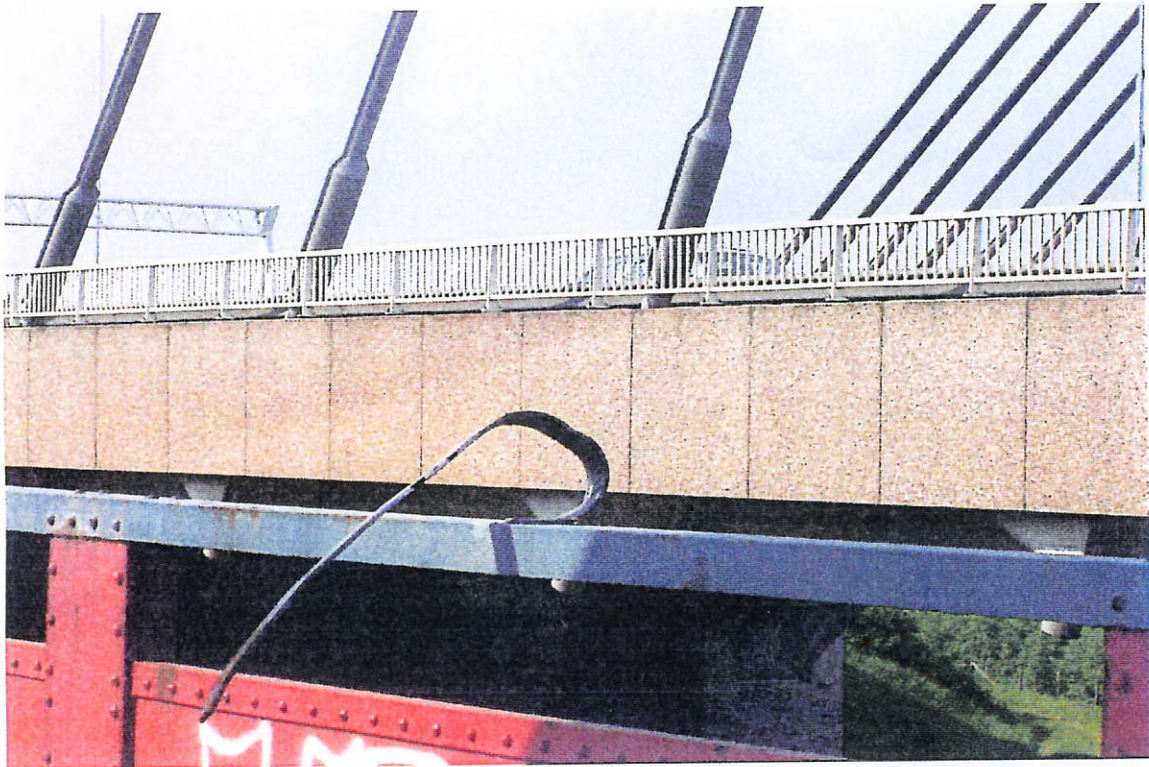
Foto 3

De staalconstructie van de vakwerkbruggen vertoont geen dermate beeld dat de veiligheid in het geding zou zijn. Wel wordt geadviseerd om enkele stalen beugels (3 stuks) gemonteerd op de leuning of inspectiewagen te verwijderen. Zie foto 3 Tevens is er één schot van de leuning dat provisorisch is bevestigd wat vervangen dient te worden voor een soortgelijk schot wat m.b.v. bouten bevestigd kan worden. Zie foto 4

- Herstel staalwerk betreft verwijderen van 3 beugels en vervangen leuningsschot (3,0 x 0,8 m)
- Aanbrengen houten platform bruggen zomerbed (van STP 12 tot STP 14), zie bijlage 3
- Afschermen kopse zijdes 3 inspectiewagens met groen gaas
- Brugdek opruimen (toilet en containers) en schoonvegen
- Werkoprit zuidzijde verwijderen en terrein lokaal egaliseren, ca 250 m³
- Oprit noordzijde afschermen met hekwerk, ca 30 m¹ (zie bijlage 4)
- Huur keet (incl. nutsvoorzieningen), 104 weken
- Instandhouden bouwweg, ca 900 m verhard en ca 300 m onverhard
- Tijdelijk zanddepot afschermen tegen verstuiving (Stesam)
- Instandhouden landverkeersmaatregelen (borden, barrier) ca 150 m
- Publicatieborden land- en scheepvaartverkeer verwijderen en weer aanbrengen
- Groenvoorzieningen in uiterwaarden rooien
- Afvoer en aanvoer materieel
- Schouwronde en bewaking

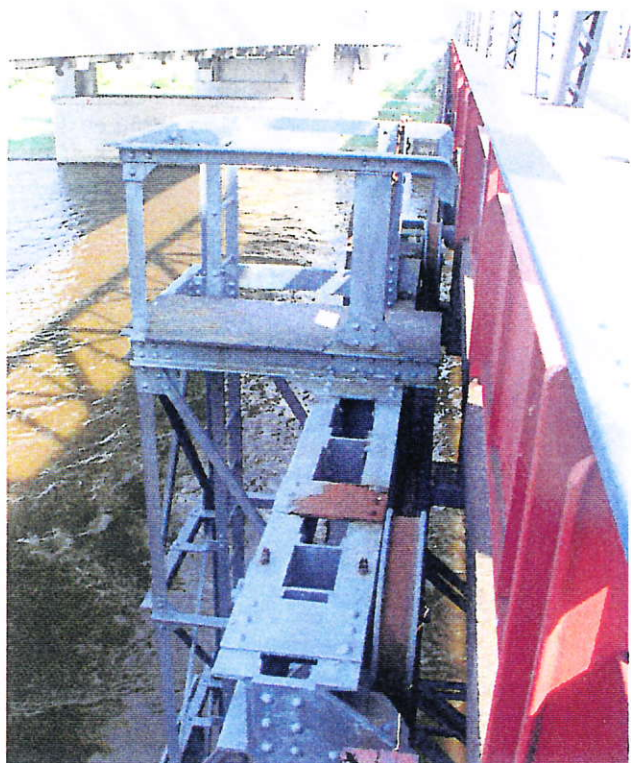
Foto 5

De 3 inspectiewagens t.b.v. de vakwerkbruggen over het zomerbed vertonen veel bladdervorming op de beschermkappen. Geadviseerd wordt om aan weerszijden van de 3 inspectiewagens een groen gaas te spannen ter voorkoming van vervuiling van het oppervlaktewater. Zie foto 5

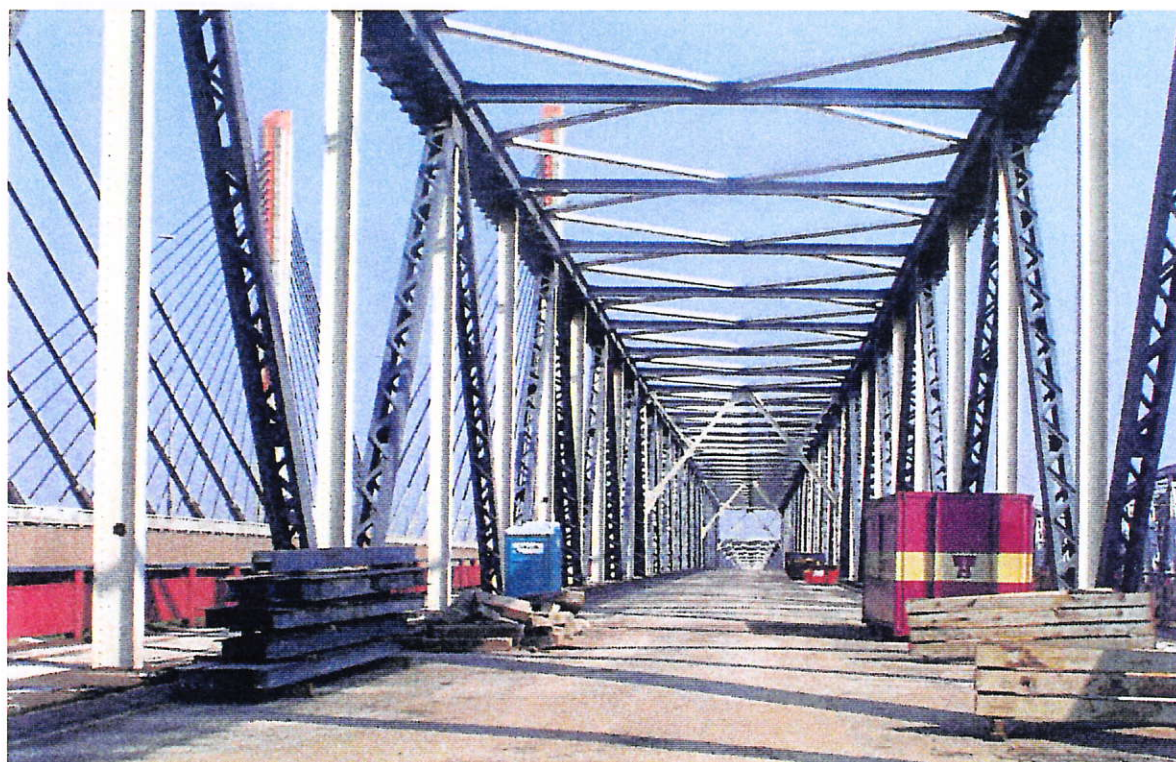
Foto 6

- Keet inclusief parkeerterrein en hekwerk
- Hekwerk zuidzijde van de brug
- Containers en toiletvoorzieningen op en bij de brug zie foto 6 en 7
- Bouwweg noord en zuid (resp ca 900 m verhard en 300 m onverhard), zie foto 8
- Verkeersvoorzieningen, zoals borden en barriers (ca 150 m1), zie foto 9
- In- en uitritten t.b.v. werkverkeer
- Publicatieborden (land- en scheepvaartverkeer)
- Groenvoorzieningen in uiterwaarden
- Afdichting tijdelijk zanddepot

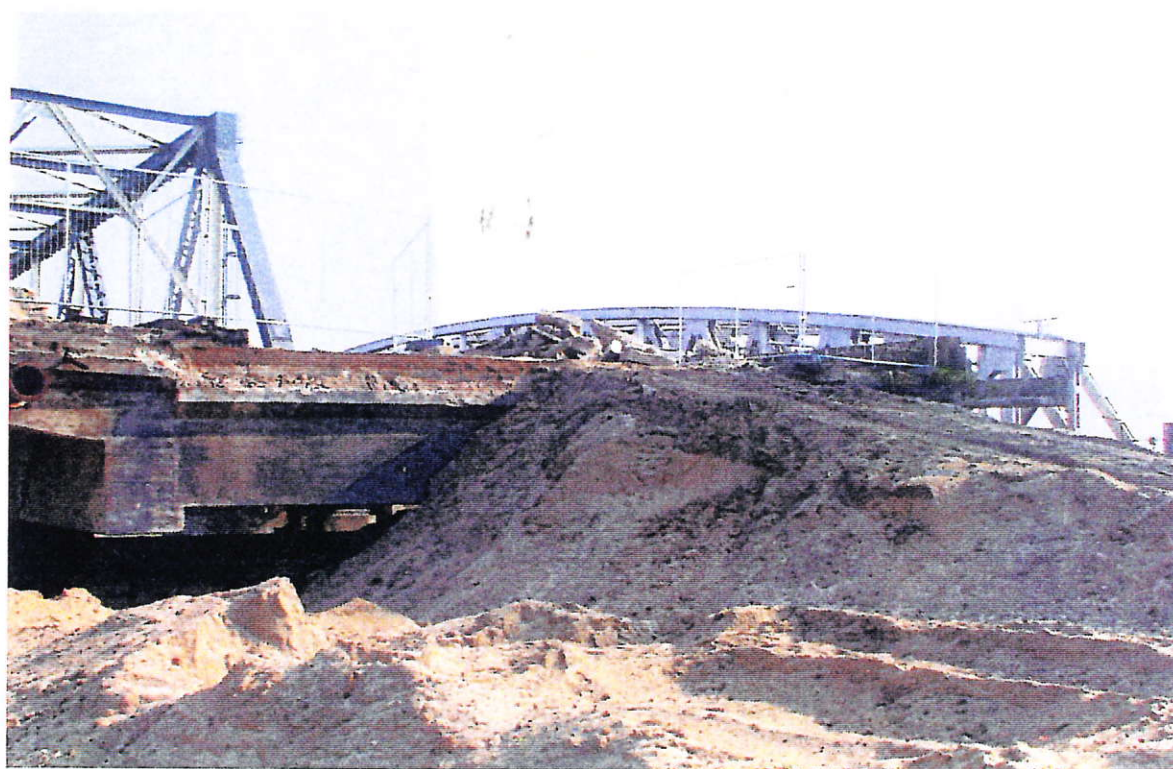
Foto 10

Om de toegankelijkheid tot de brug onmogelijk te maken wordt geadviseerd om de werktoerit aan de zuidzijde af te graven en een hekwerk aan de noordzijde te plaatsen. Zie foto 10, 11 en bijlage 4. Beide maatregelen dienen om te voorkomen dat de brug betreden kan worden.
